**C.I.A. LAB** s.r.l.

# GALAXY TOP

**RAPPORTO DI PROVA 1577/2017 del 10 Aprile 2017**  
**VERBALE DI ACCETTAZIONE 0641 del 10 Aprile 2017**

RAPPORTO DI PROVA 1577/2017 del 10 APRILE 2017

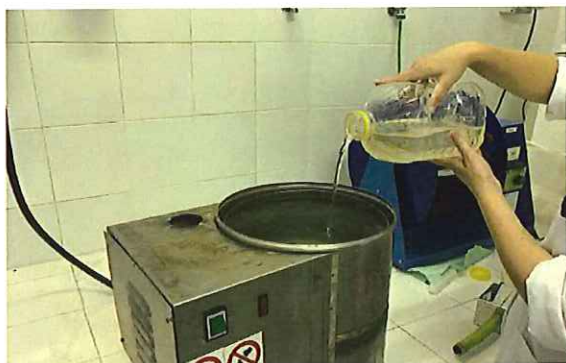
(Foto1)

La nostra idea è stata quella di utilizzare tre ferri da stiro nuovi e identici nei quali immettere nel primo l'acqua tale quale, nel secondo l'acqua passata attraverso un solo "QUANTUM BLOCK", e nel terzo l'acqua passata attraverso due "QUANTUM BLOCK". Far funzionare i tre ferri con gli stessi quantitativi di acqua fino a che nel primo si fosse formato uno strato evidente di calcare, a quel punto saremmo andati a vedere se negli altri due ferri da stiro era presente la stessa incrostazione di calcare o se vi fosse un deposito bianco sul fondo della caldaia. Tutto ciò sarebbe stato documentato fotograficamente.

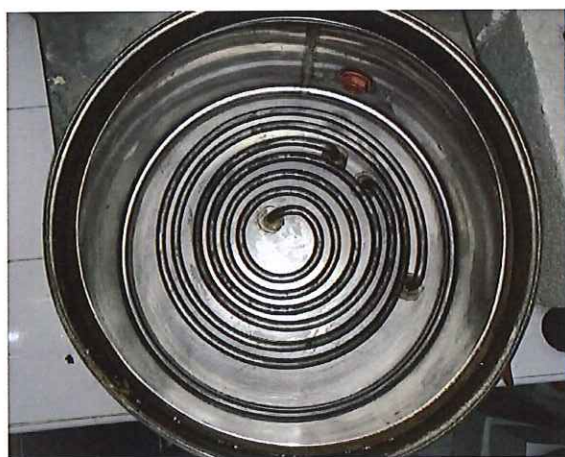
(Foto2)

Per prima cosa è stato pulito, con acido Acetico, tutto l'interno del riscaldatore compresa la resistenza, per togliere eventuali tracce di calcare precedentemente depositate. (Foto 2)

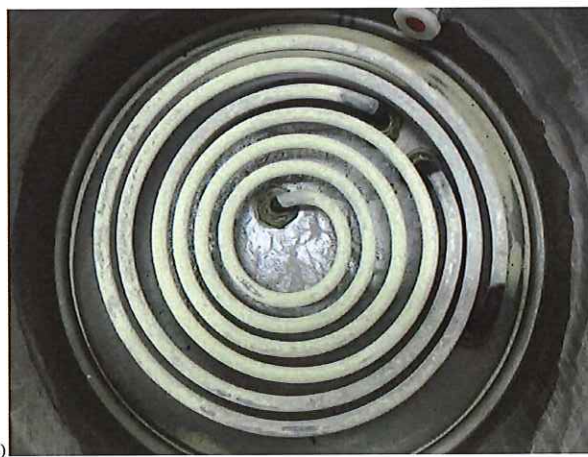
(Foto3)

E' stata riempita la caldaia, con tale acqua, ed acceso il riscaldatore, è stata fatta evaporare l'acqua fino a che non si è vista formare una patina bianca sulla resistenza di riscaldamento. Ciò è avvenuto dopo l'evaporazione di 15 litri di campione, è stato asciugato il fondo con un getto di aria calda e scattate le foto, (Foto 1-3), dove si è notata l'evidente patina bianca aderente alla resistenza ed una piccola parte del calcare sul fondo, il suo colore tendente al giallo è dovuto alla notevole presenza di Ferro nell'acqua adoperata.

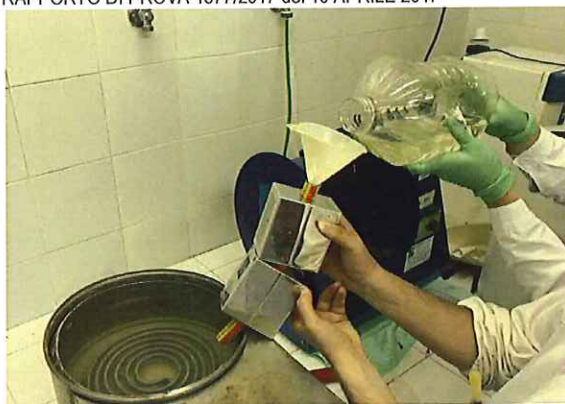
(Foto5)

Dopo la pulizia dell'evaporatore (Foto 4), è stato ripetuto lo stesso processo, con lo stesso volume di acqua ma fatta passare attraverso due dispositivi "QUANTUM BLOCK". (Foto 5-6), asciugato il fondo dell'evaporatore si è notato che sulla resistenza si rilevava la presenza di tracce di calcare, mentre notevole era la quantità presente sul fondo sotto forma di polvere libera non aderente alle pareti.

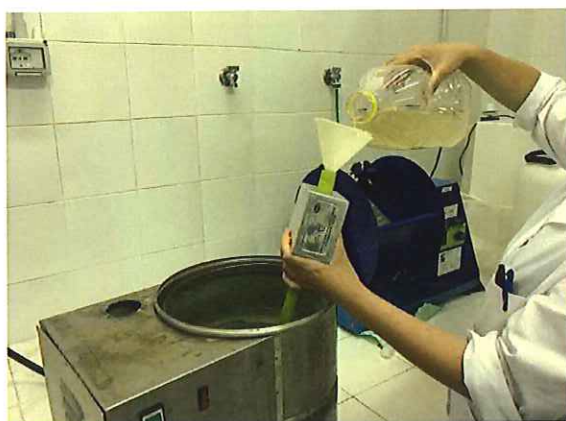
(Foto 7)

Dopo la pulizia dell'evaporatore (Foto 8), è stato ripetuto lo stesso processo, con lo stesso volume di acqua ma fatta passare attraverso un solo dispositivo "QUANTUM BLOCK". (Foto 7-9), asciugato il fondo dell'evaporatore si è notato che sulla resistenza si rilevava una patina di calcare appena percepibile, mentre notevole era la quantità presente sul fondo sotto forma di polvere libera non aderente alle pareti.
